مشروع الحرس الوطني بالاحساء / 1220 p  
الرقم: SBG-SANG-BHK-P-1220-ATC-000952

### الموضوع : متابعة تنفيذ الاعمال بموقع الأحساء

مجموعة بنادر السعودية SAUDI BINLADIN GROUP ARCHITECTURE & BUILDING CONSTRUCTION	
SITE REPORT FOR MECHANICAL WORK					
PROJECT	SAUDI NATIONAL GUARD HOUSING PROJECT			R. NO	1
LOCATION	AL HASA			DATE	21.01.2015
DISCIPLINE				DISCIPLINE	MECHANICAL WORK
ITEM	DESCRIPTION			COMMENTS

## تقرير فنى عن زيارة الموقع

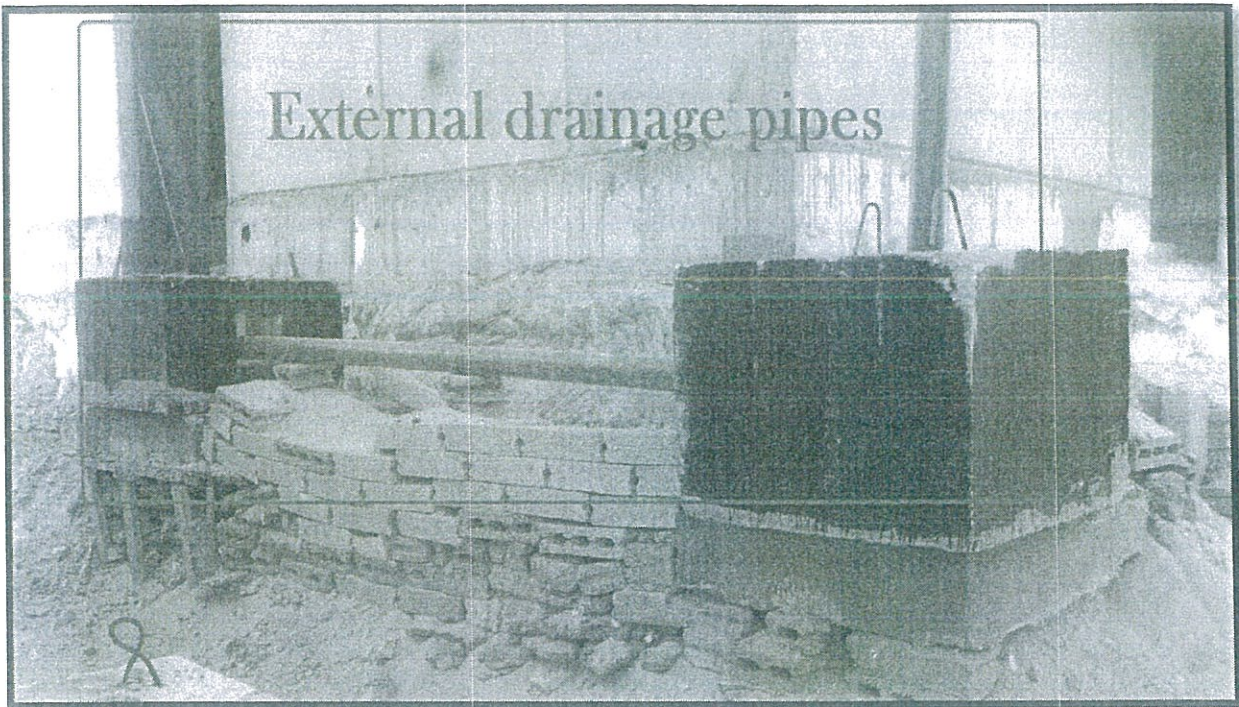
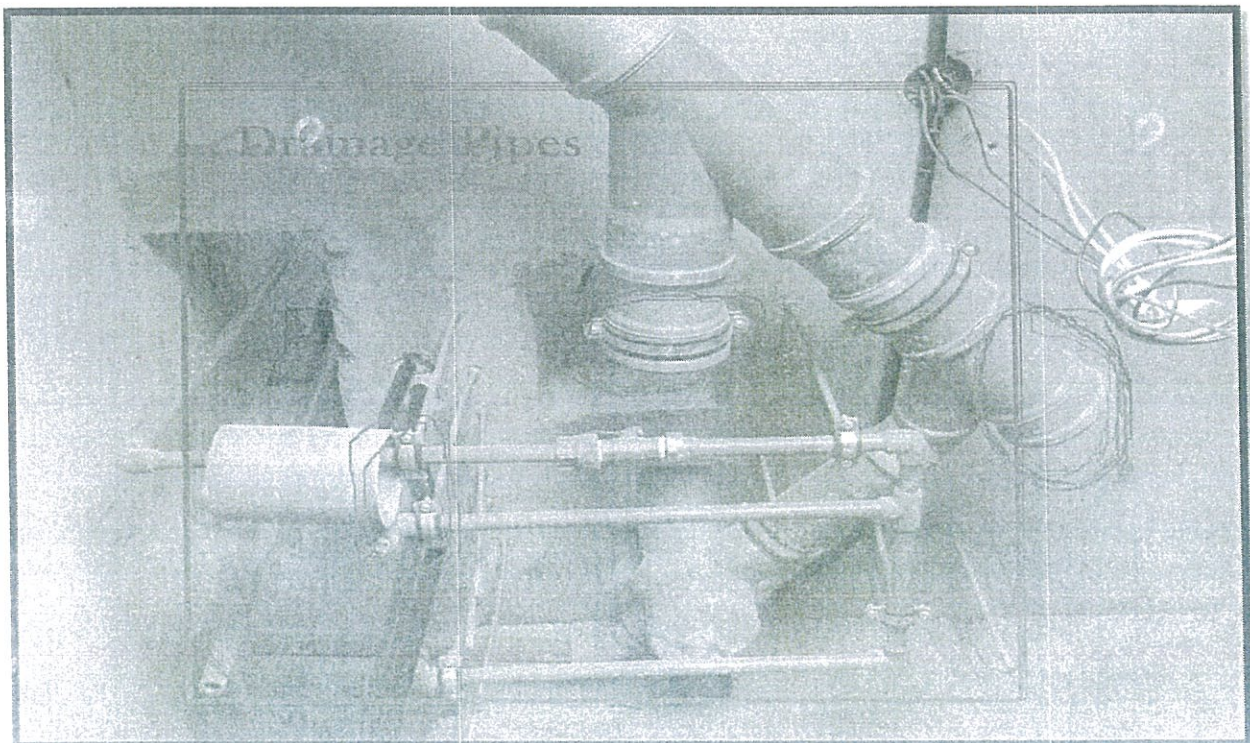
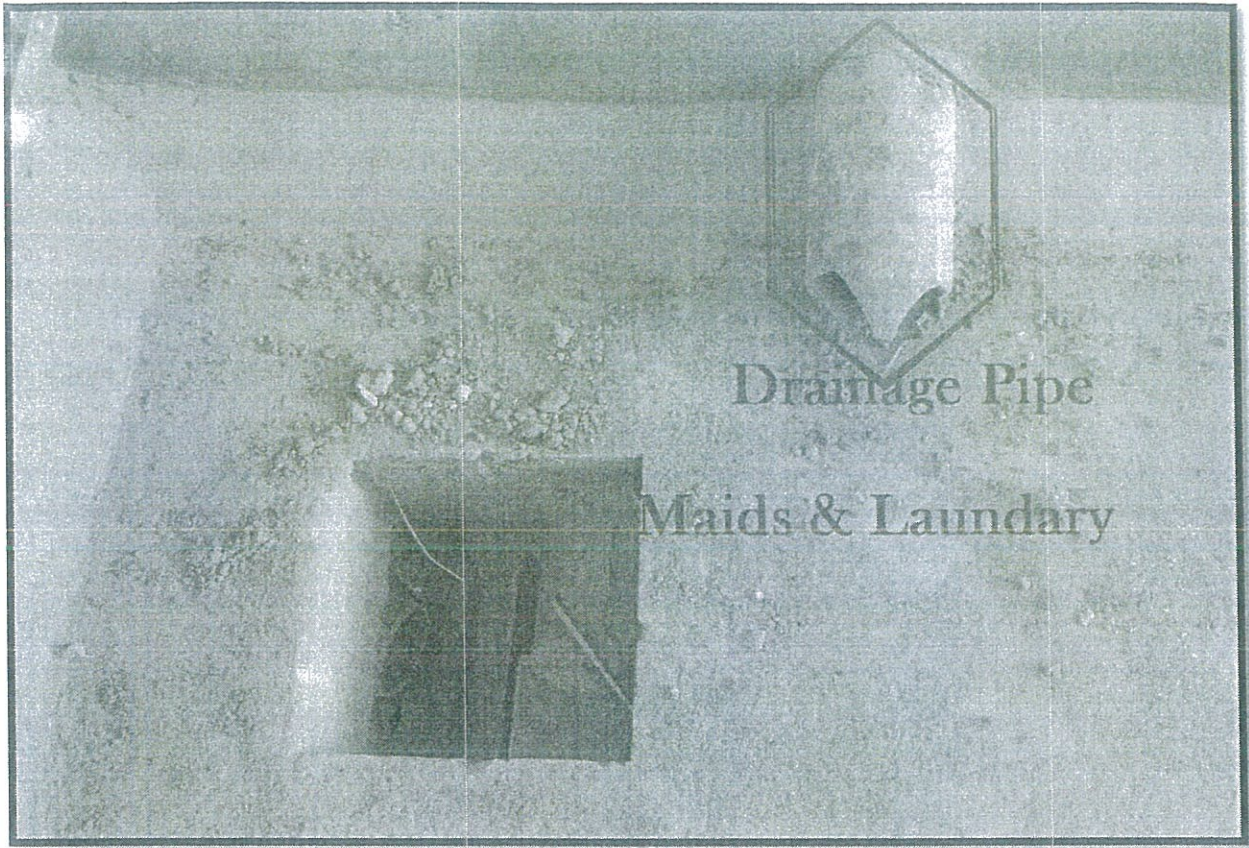
# Installation & Protection of pipe not done as per specification.

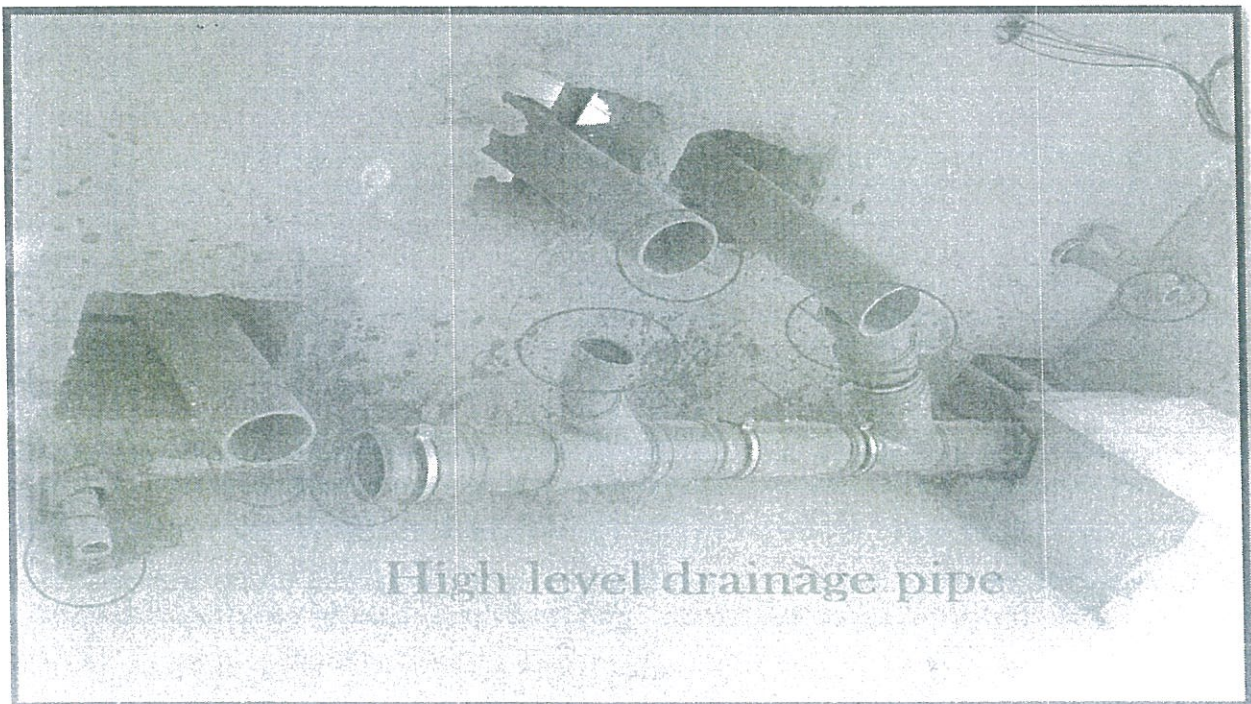
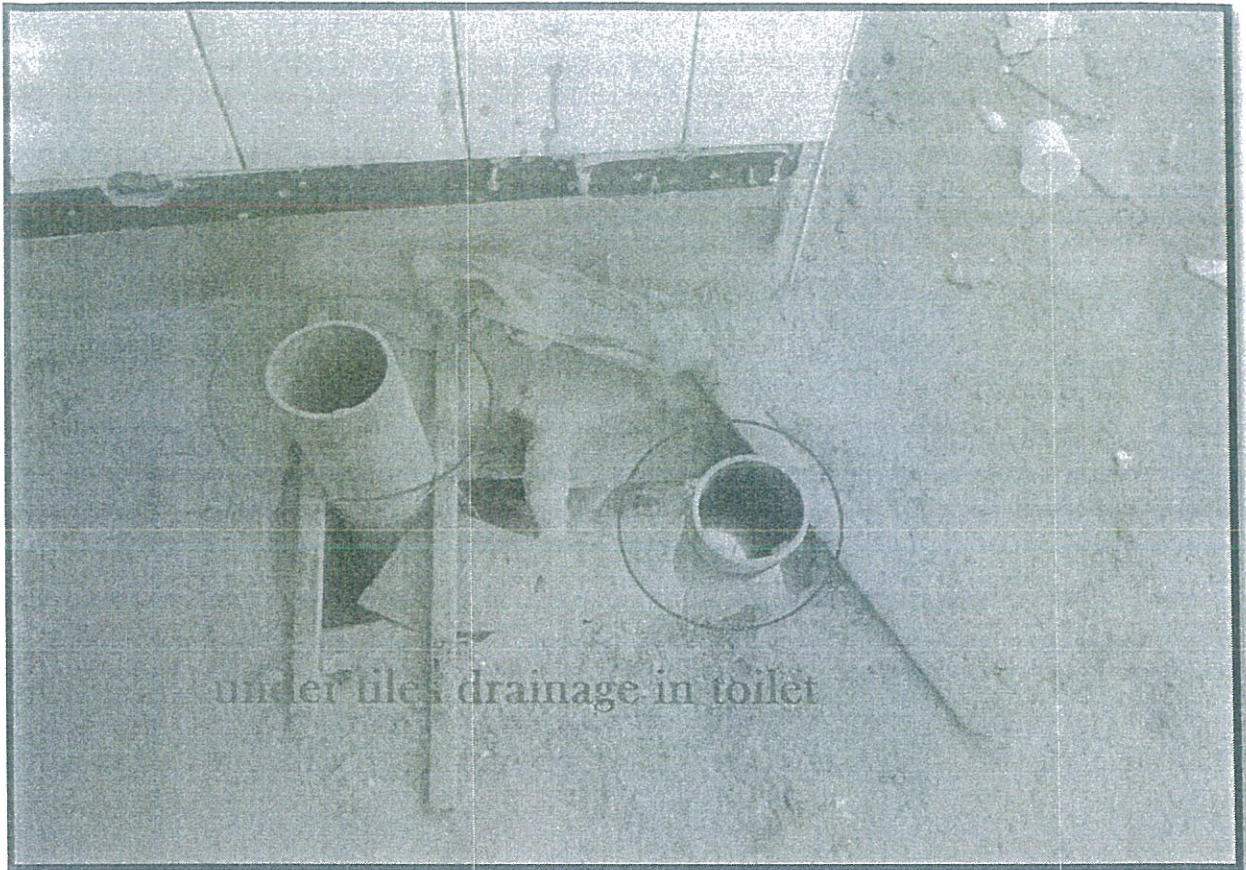
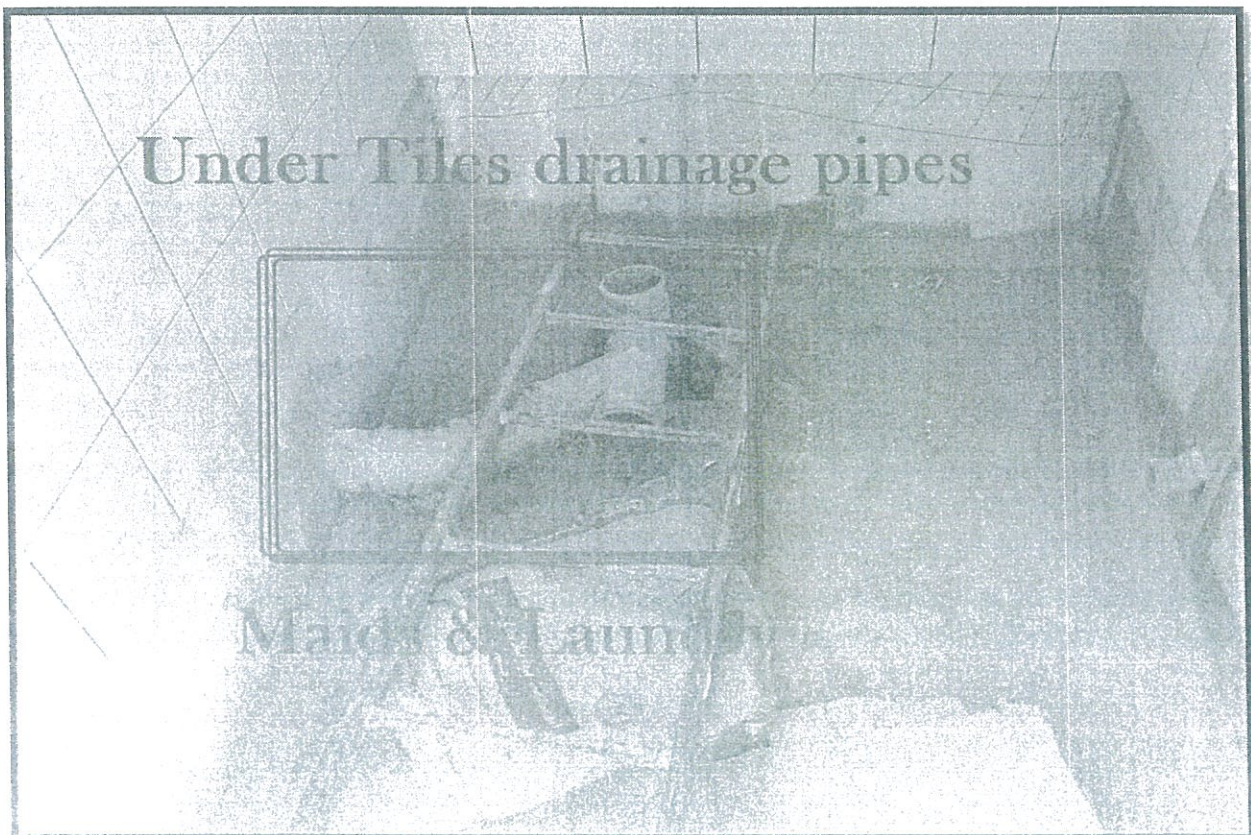
**# End of the pipes to be cover by plug or cap for protection.**

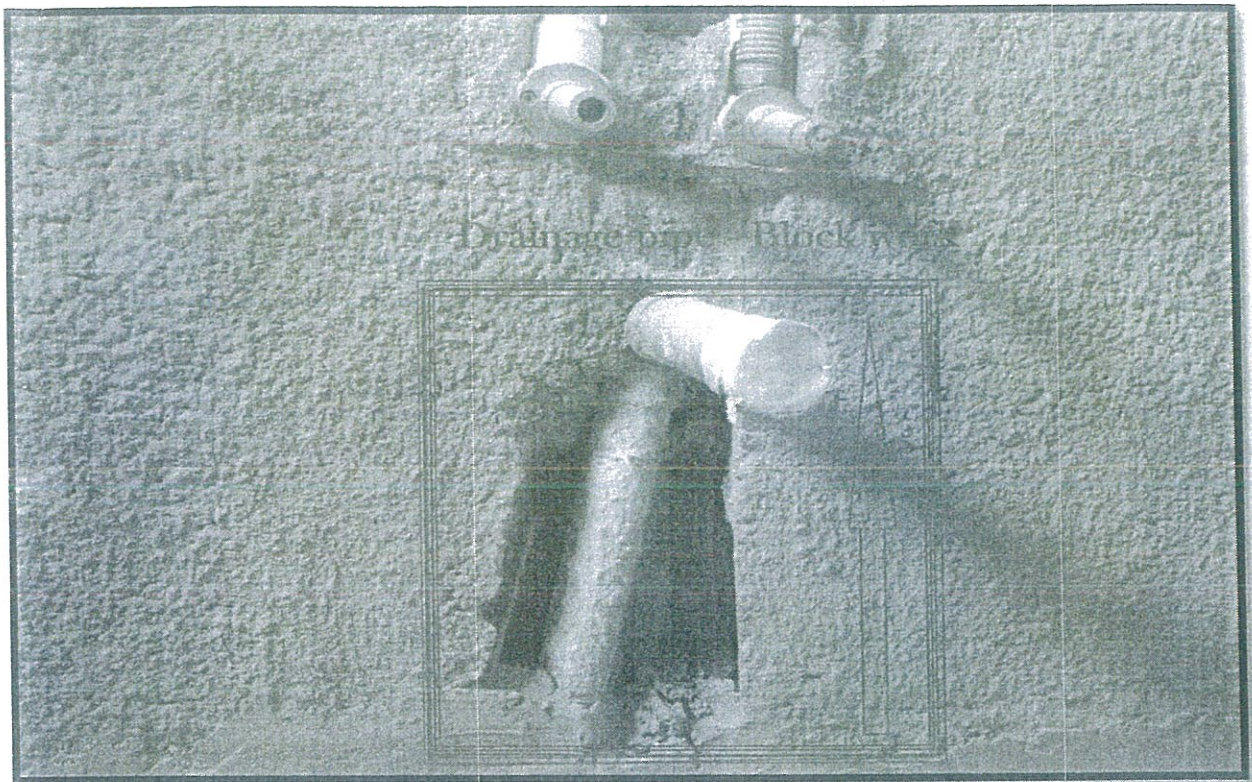
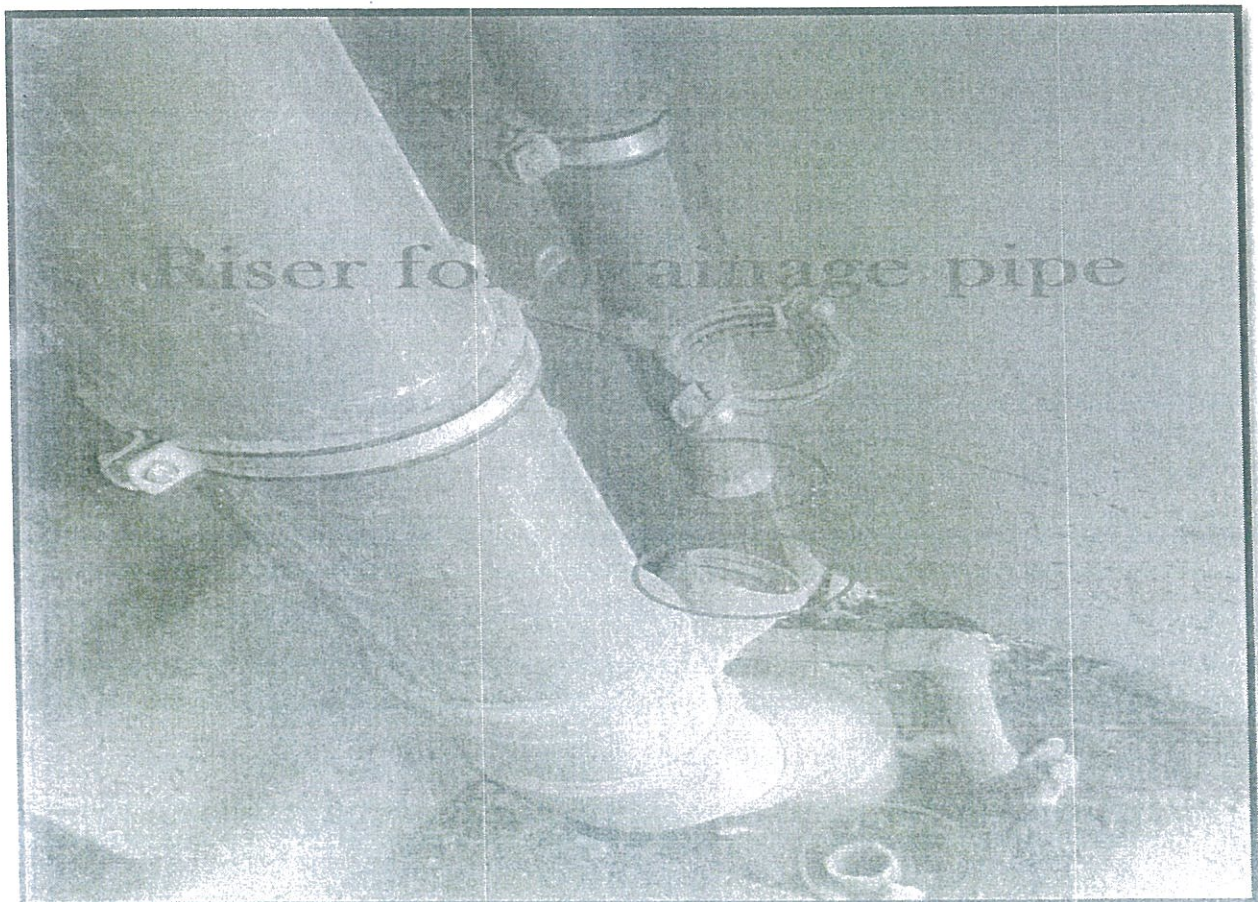
#straightness of pipes not doe as per specification.

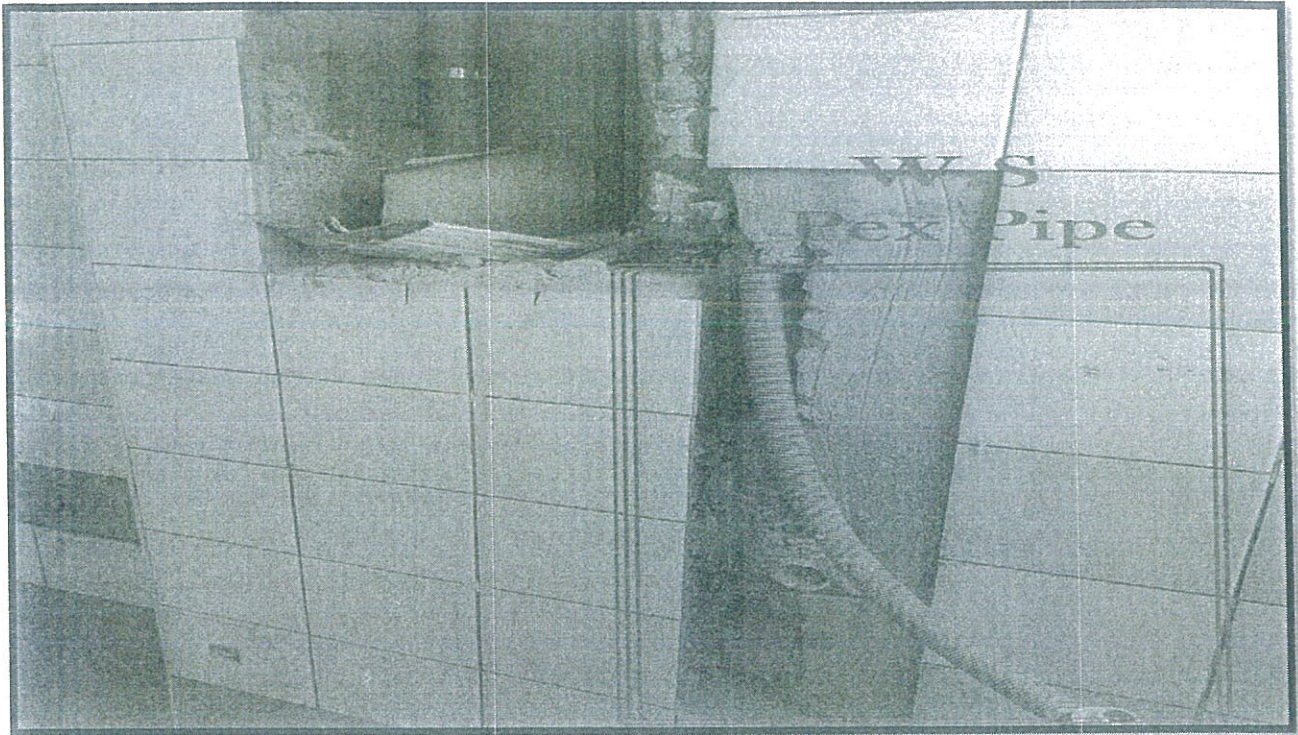
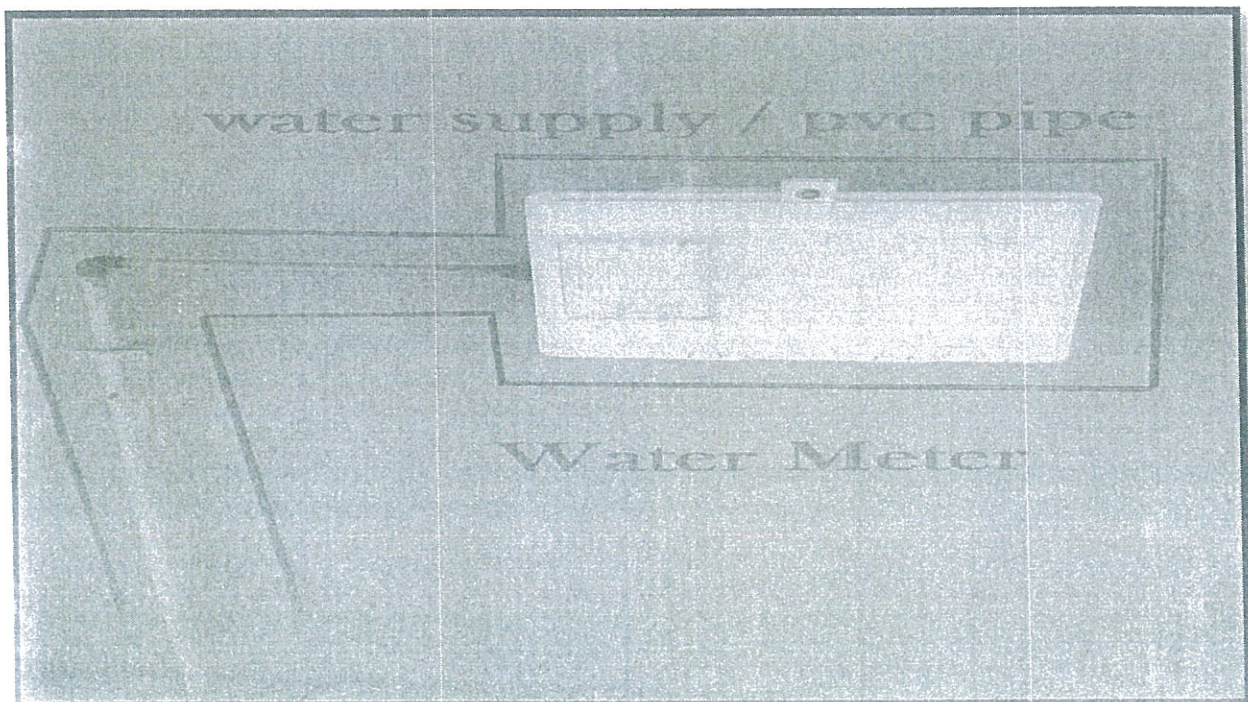
# Installation & Protection of pipes not done as per specification.

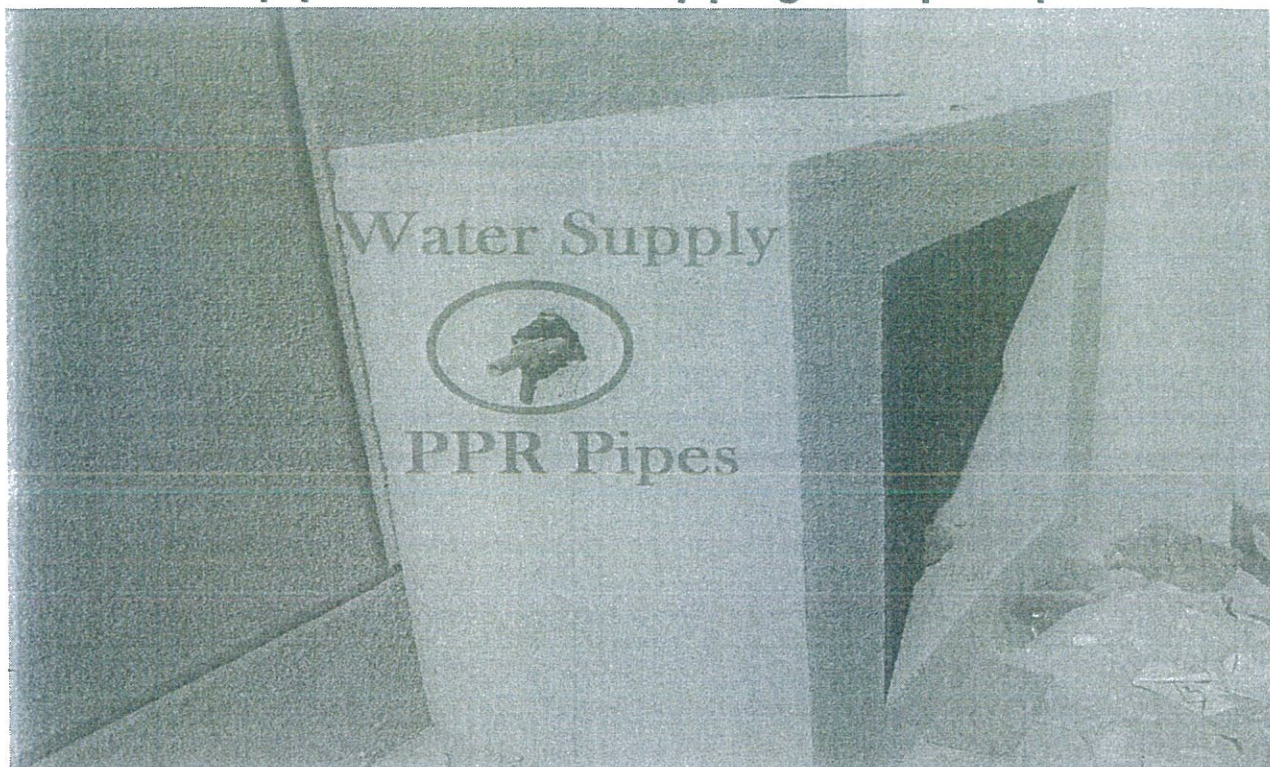
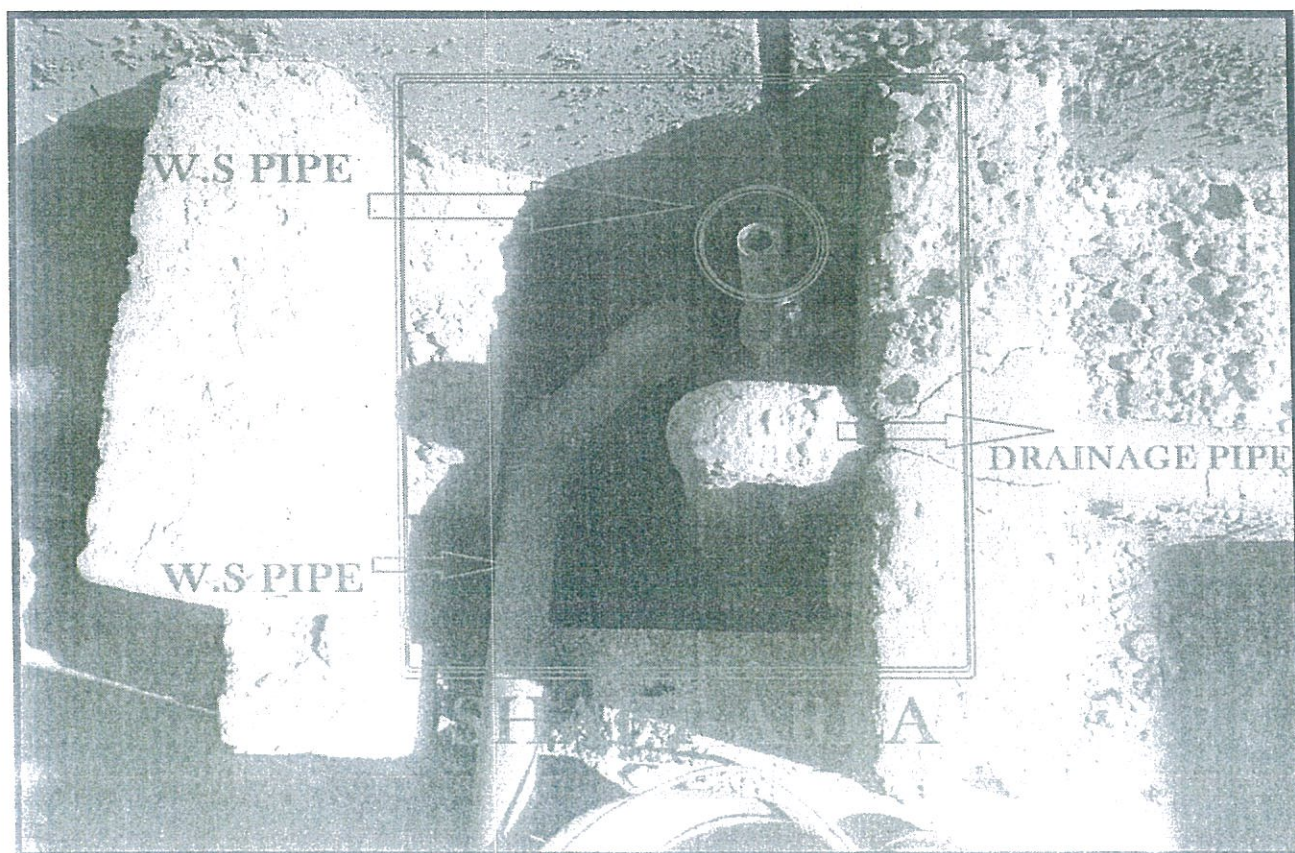
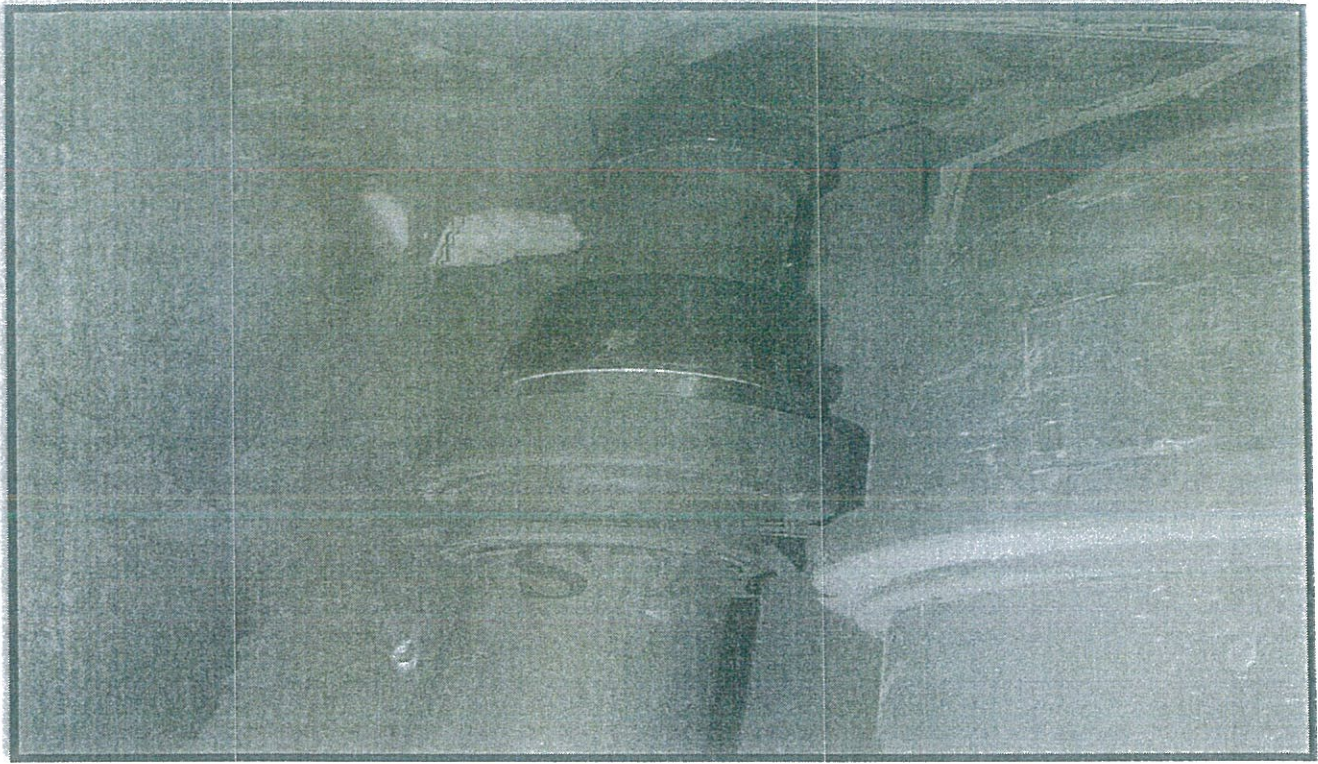
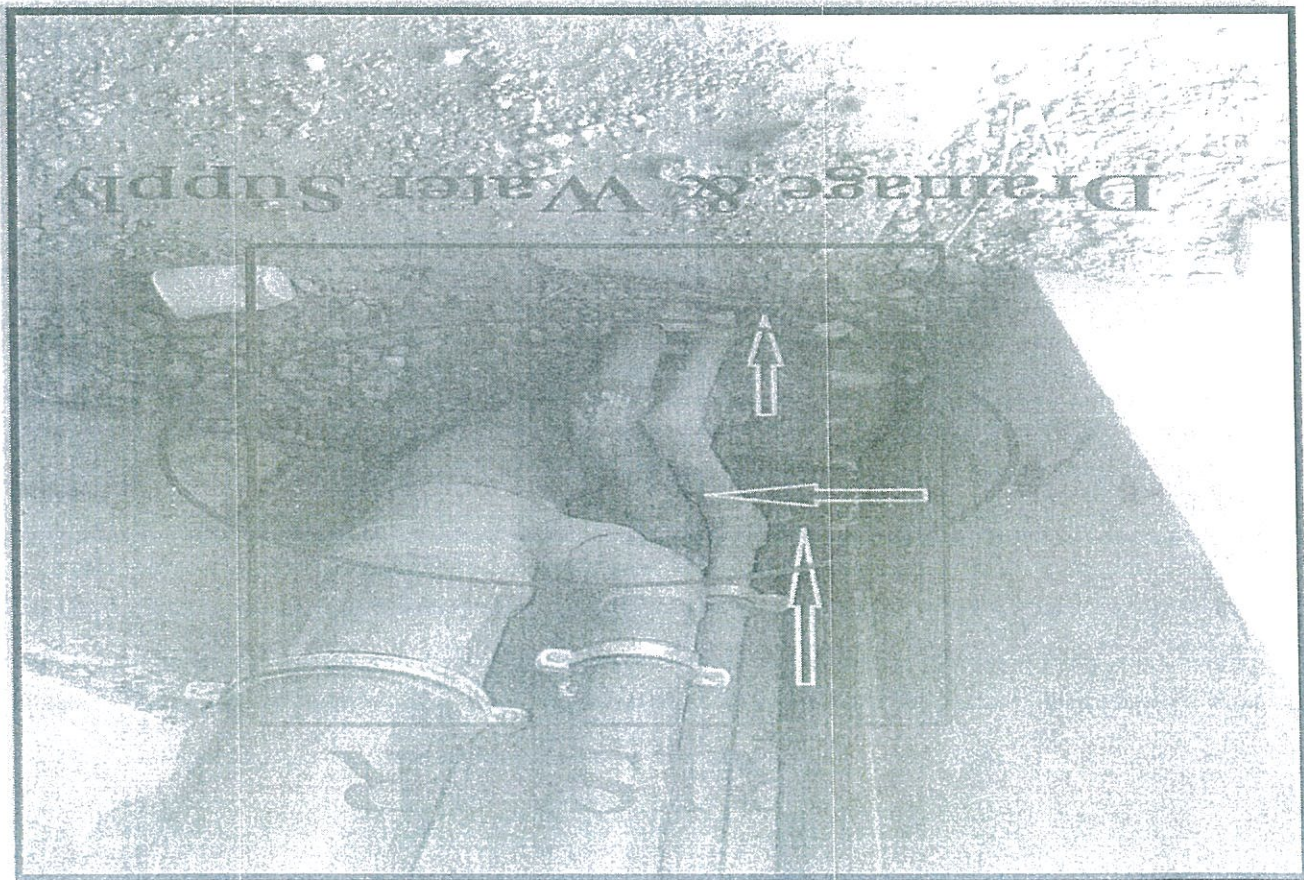
# End of the pipes to be cover by plug or cap for protection.

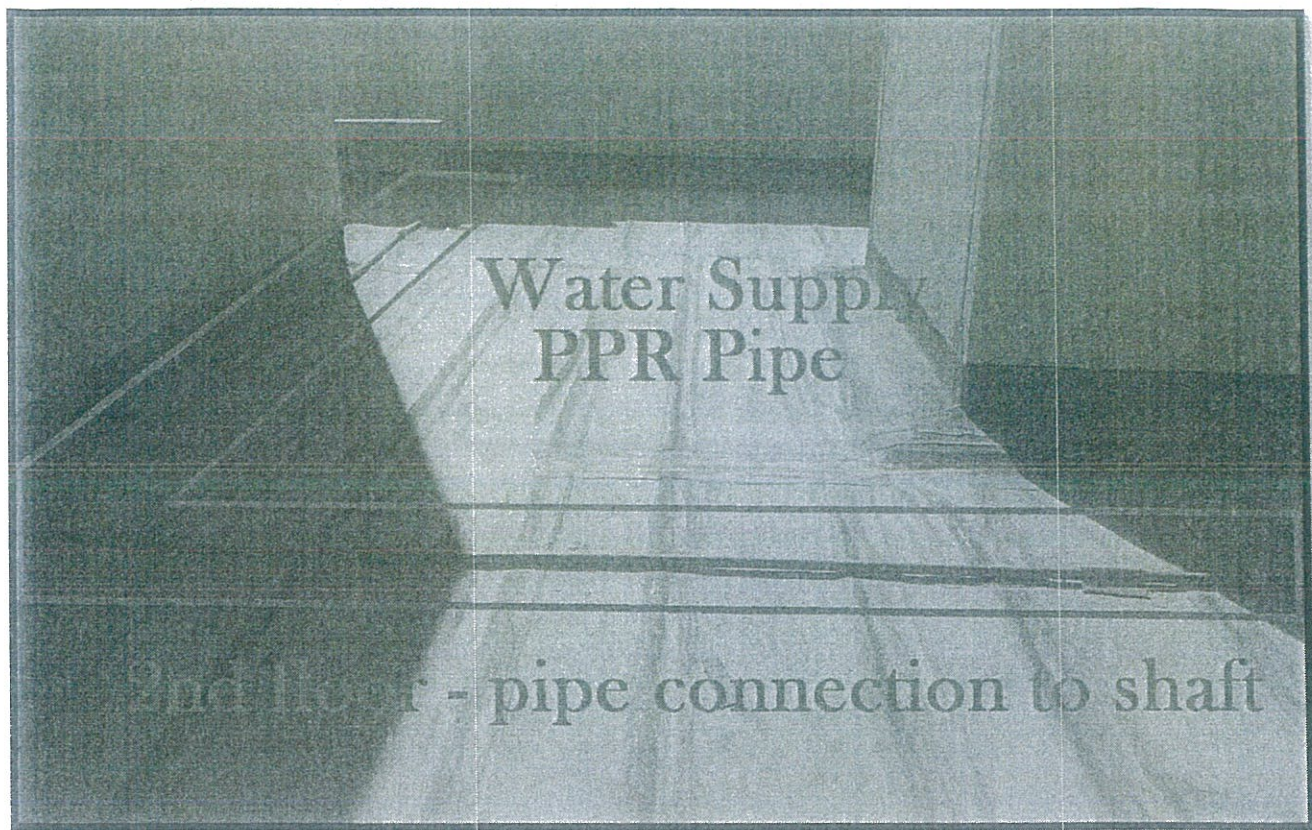
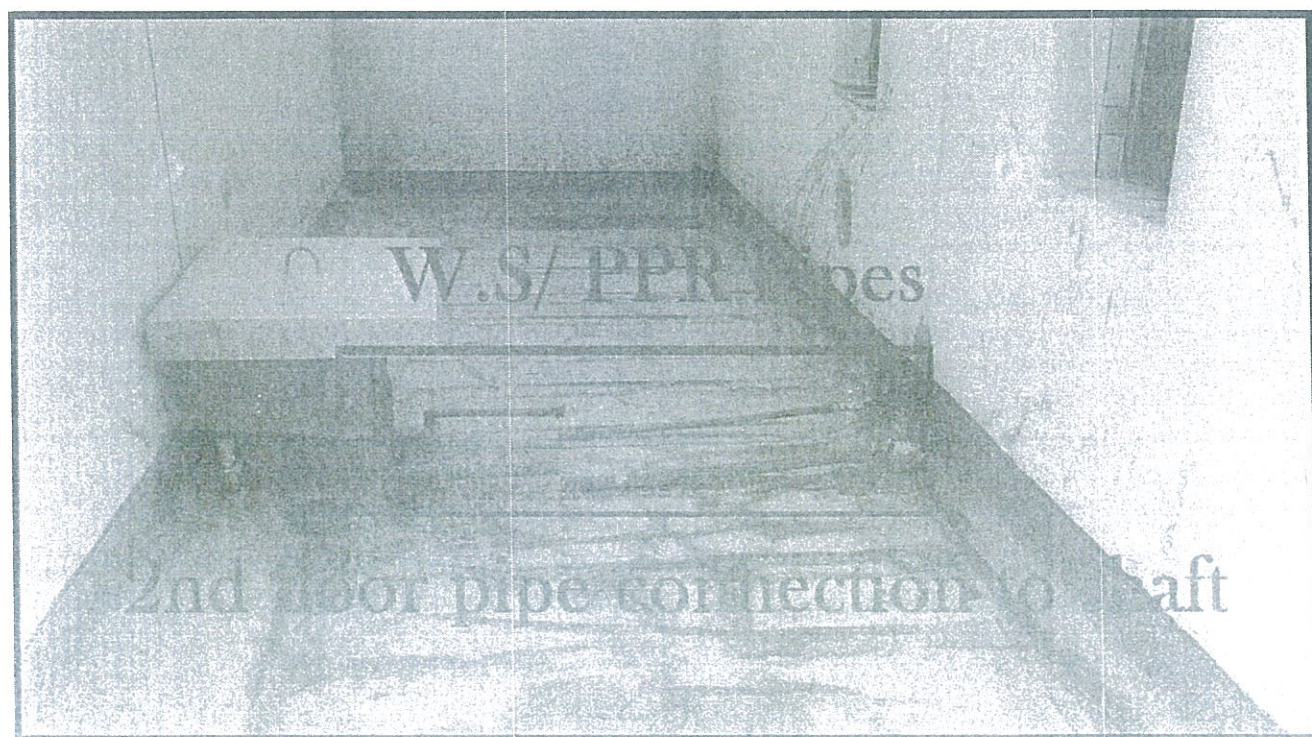
#straightness of pipes not doe as per specification.

# The exposed pipes should be covered from the sun.

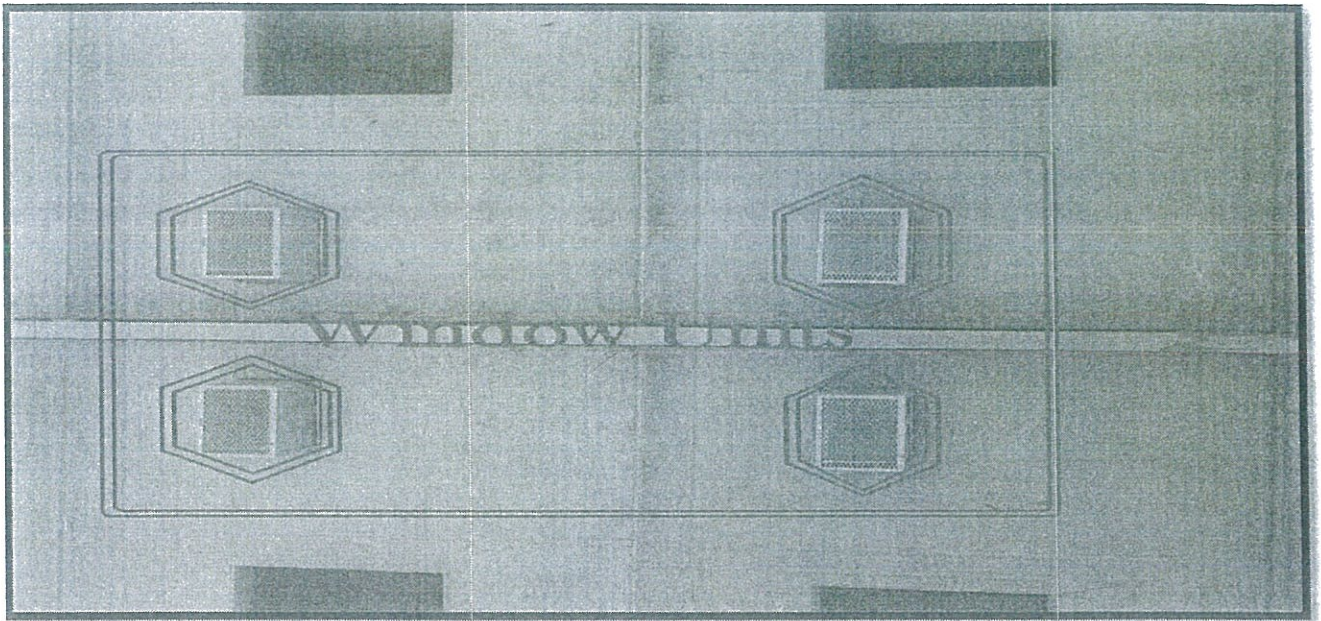
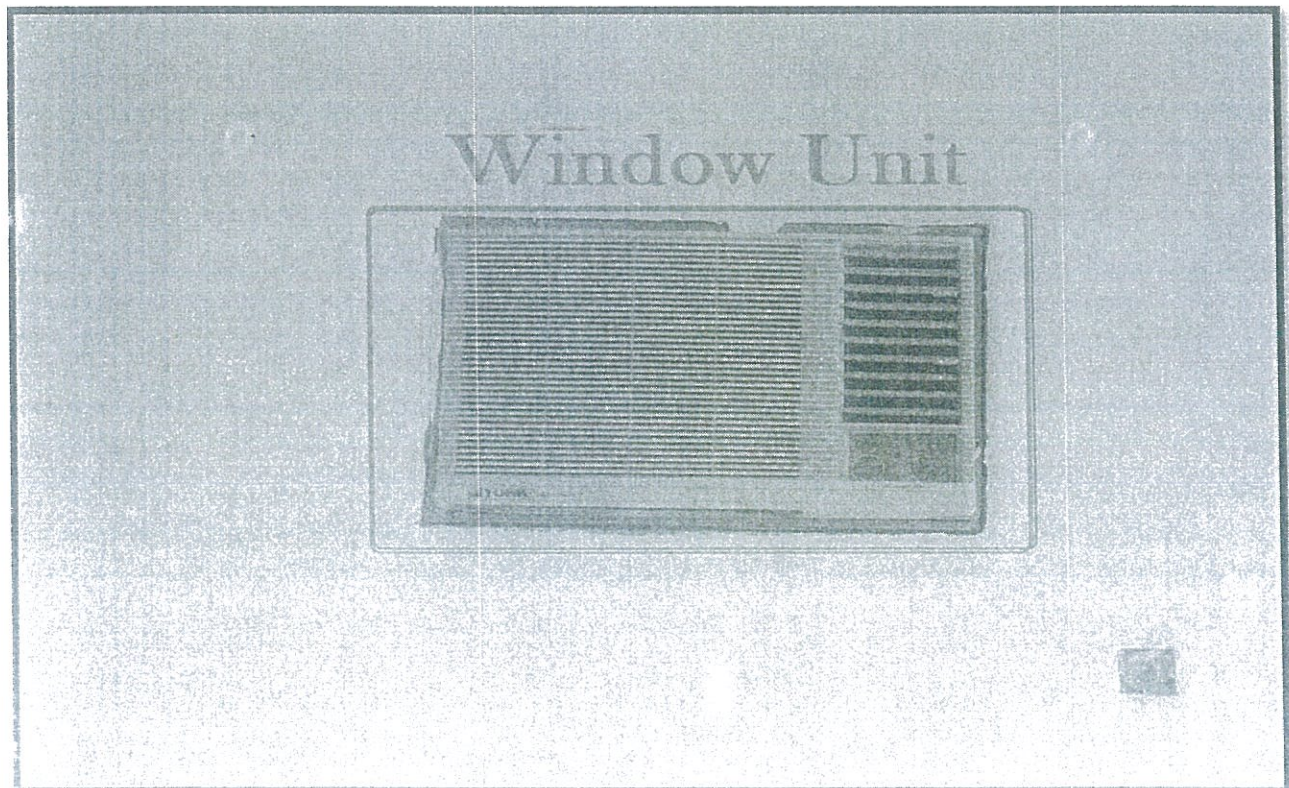
# Window units & split units outdoor should be covered to protect from sand & dust.

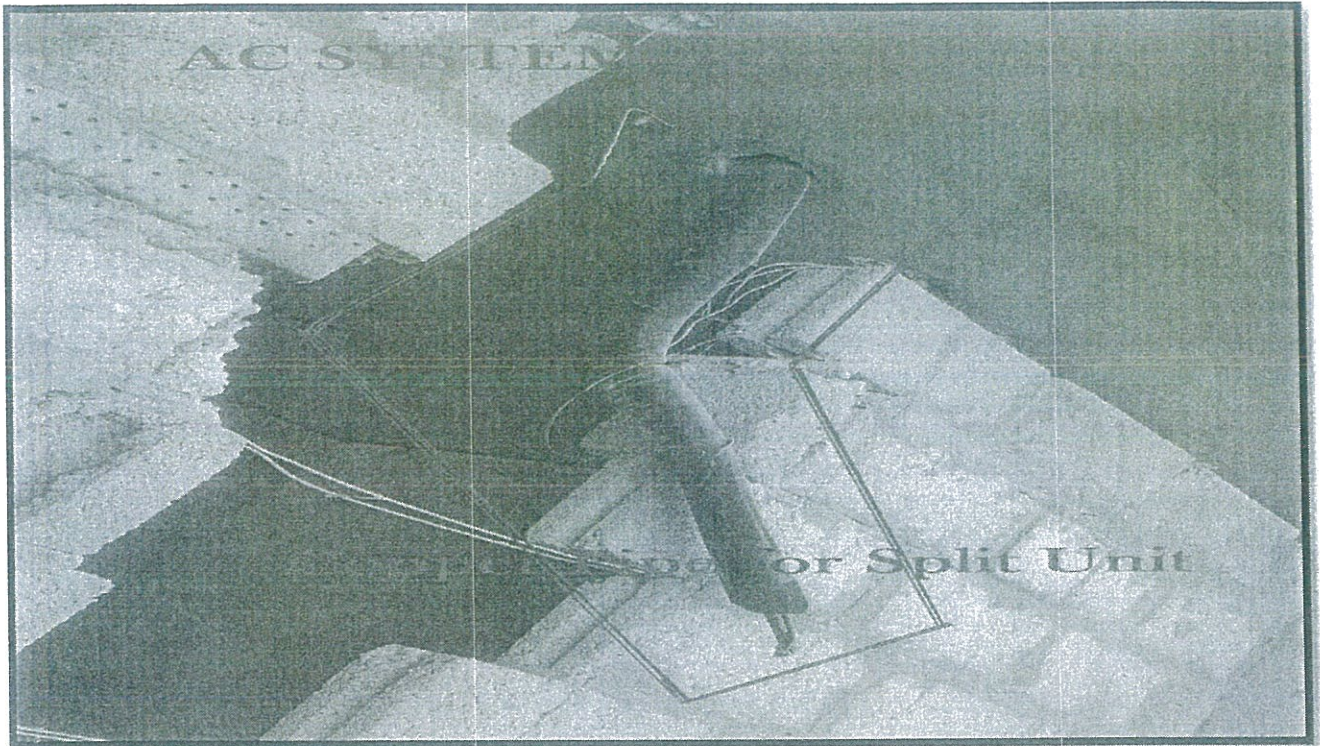
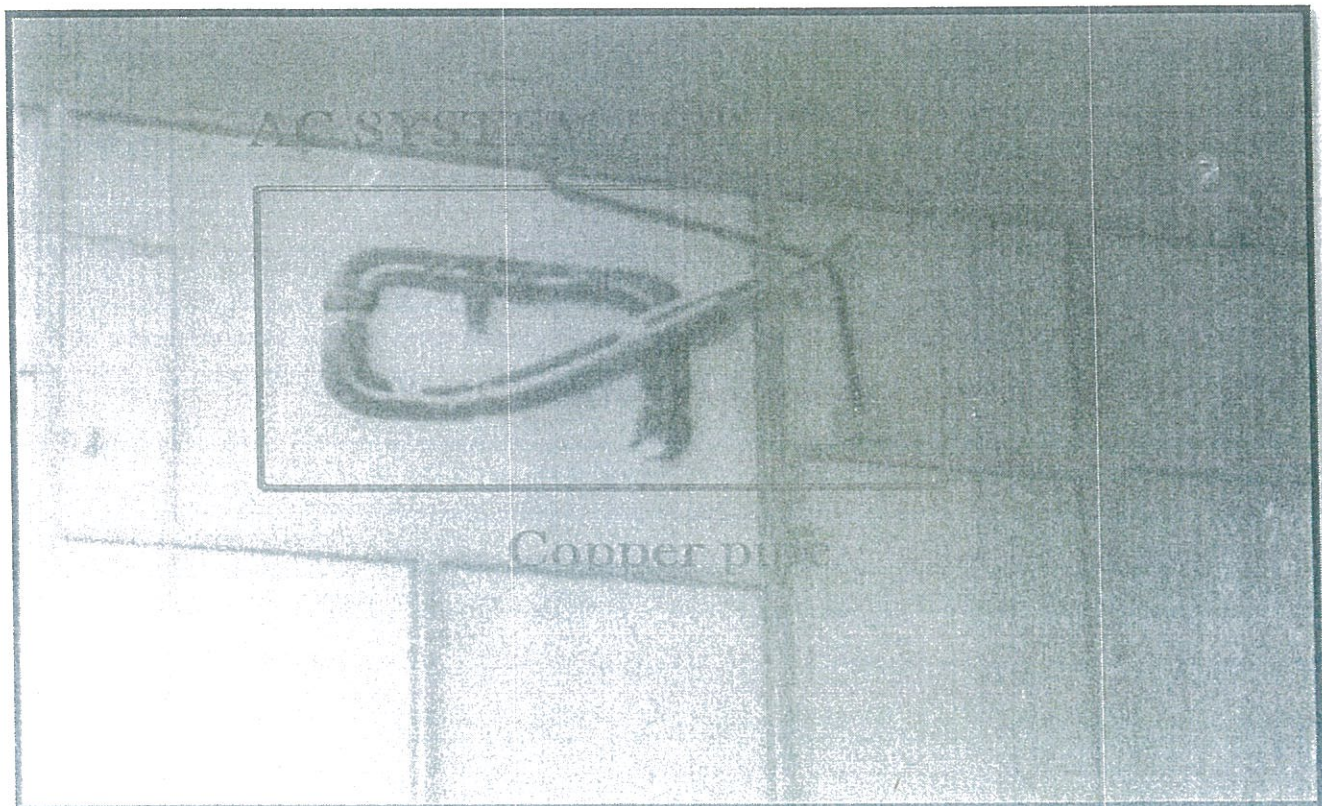
# Protection of pipe installation should be done as per specification for split units.

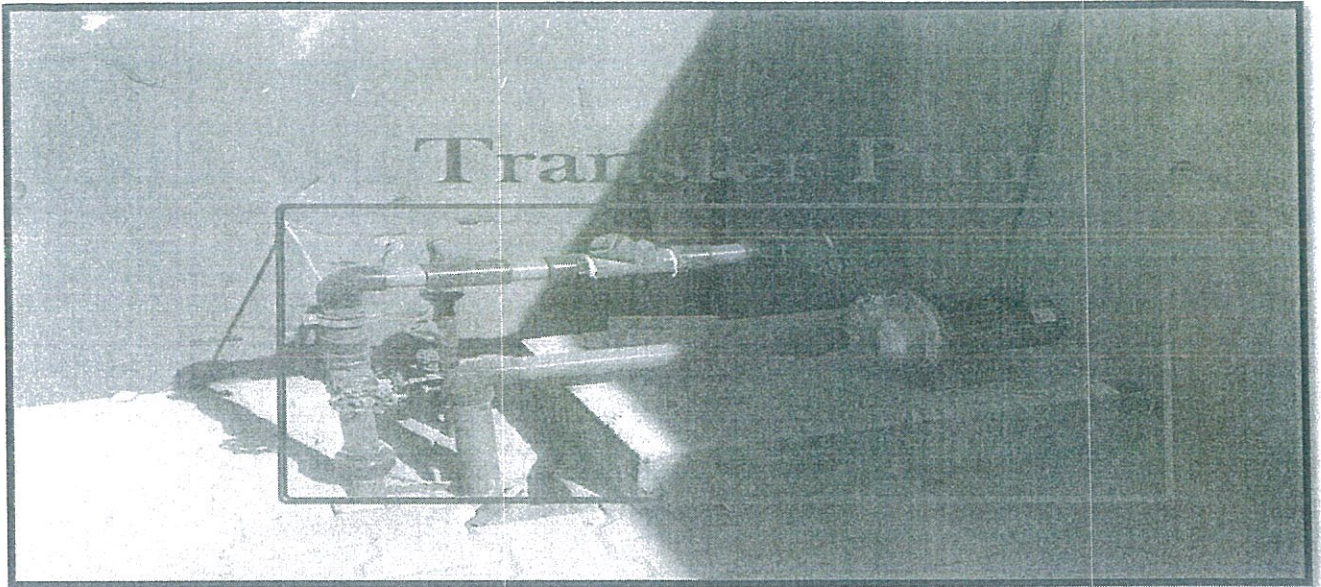
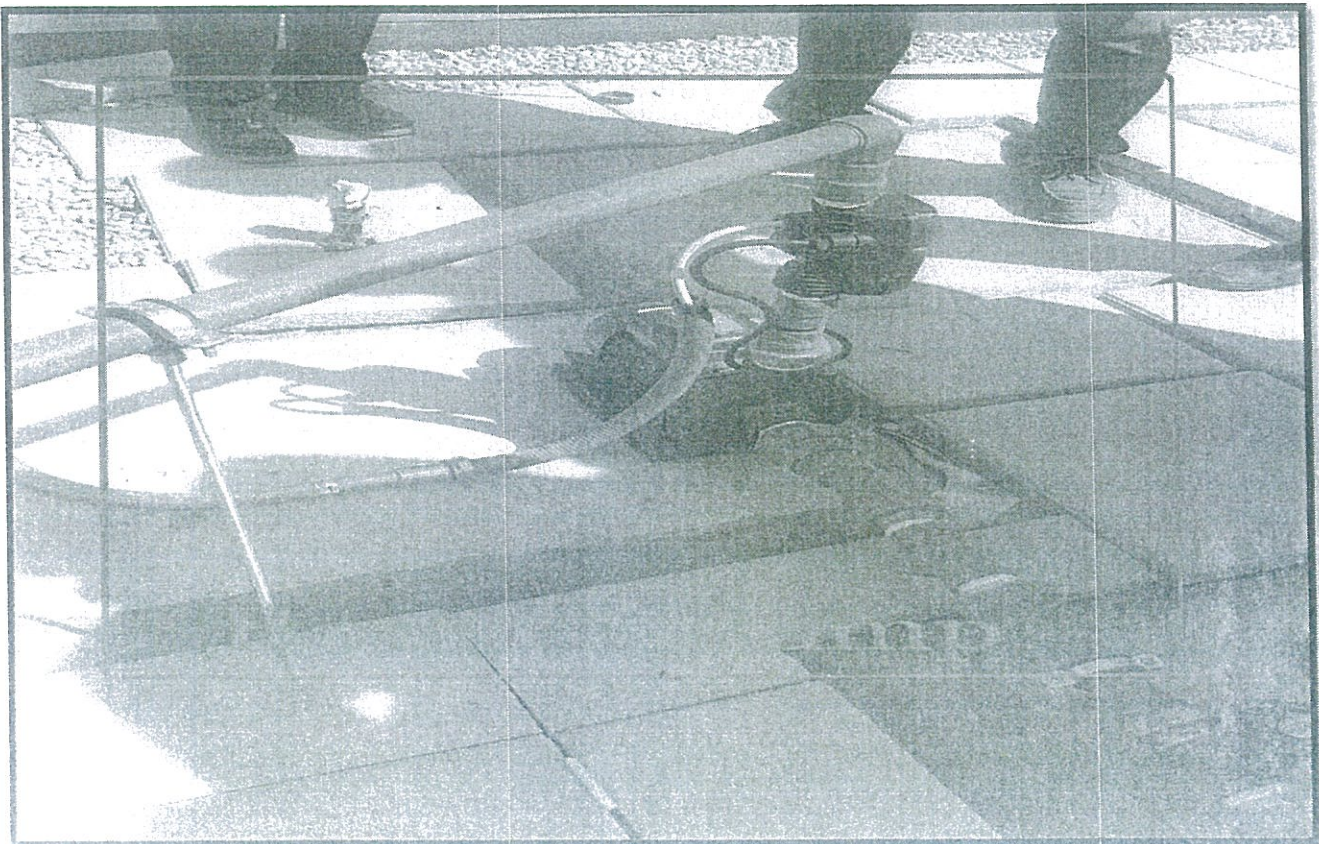
# The pipes should be insulated & covered by aluminum cladding.
